Facadeprojekt

Status og opsamling af erfaringer

Generalforsamling 29. marts 2023

Fase A 2022 opgang 60-62-64

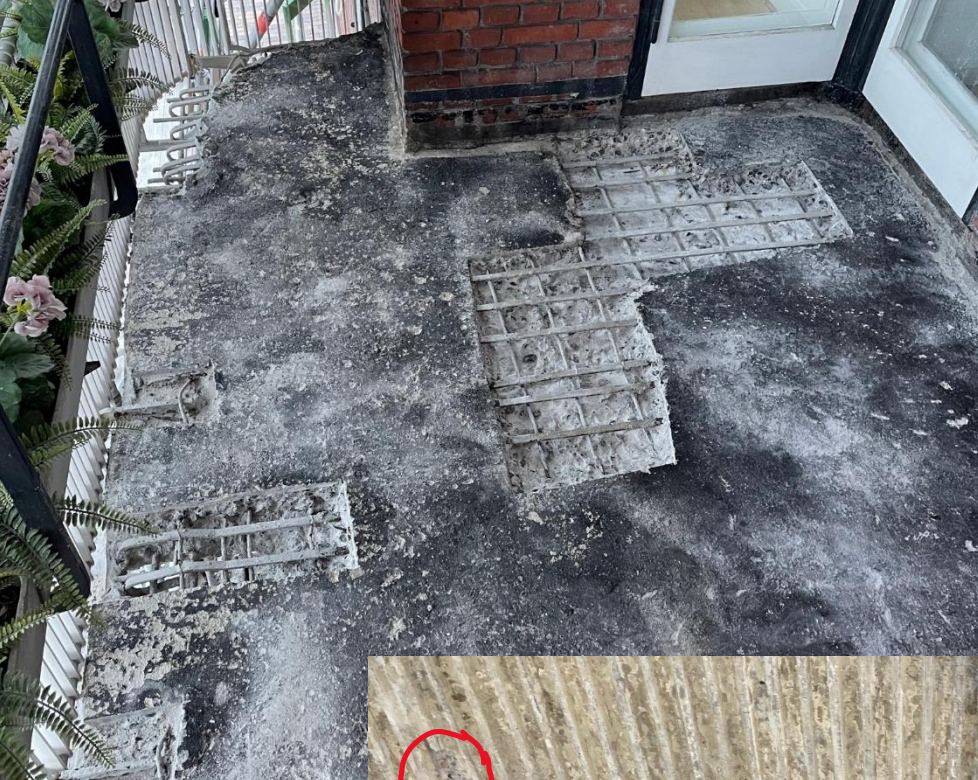
Synliggørelse af skader efter fjernelse af asbestplader

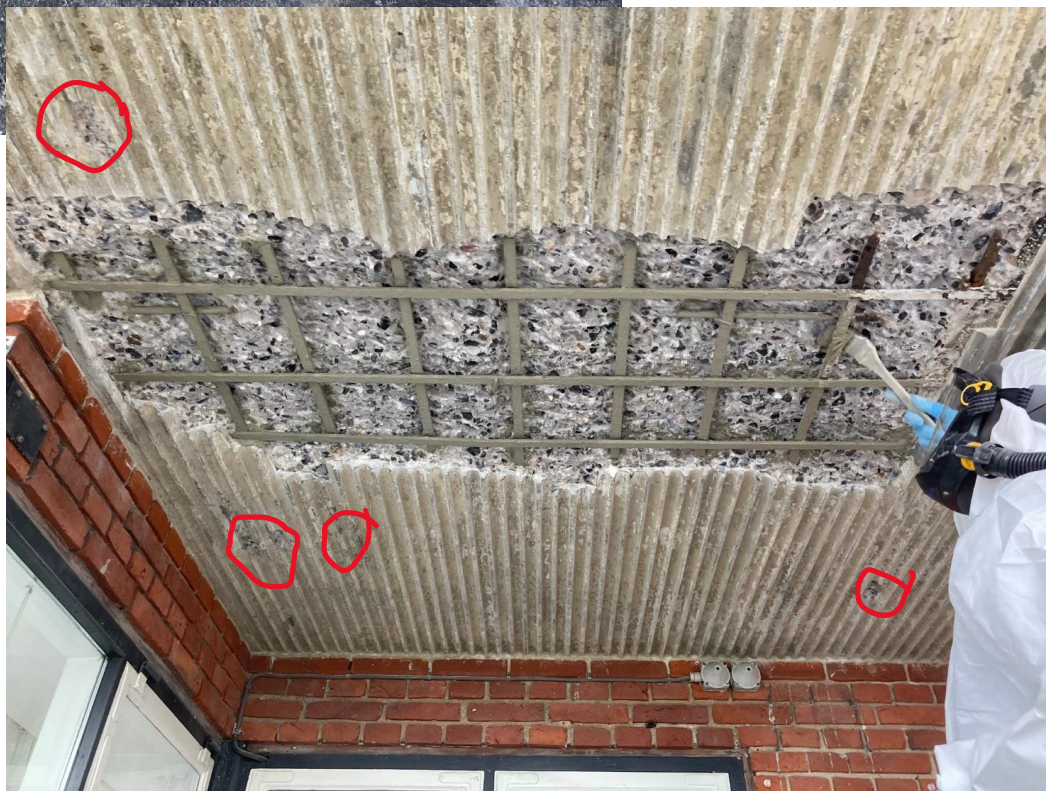
Synliggørelse af skader efter fjernelse maling

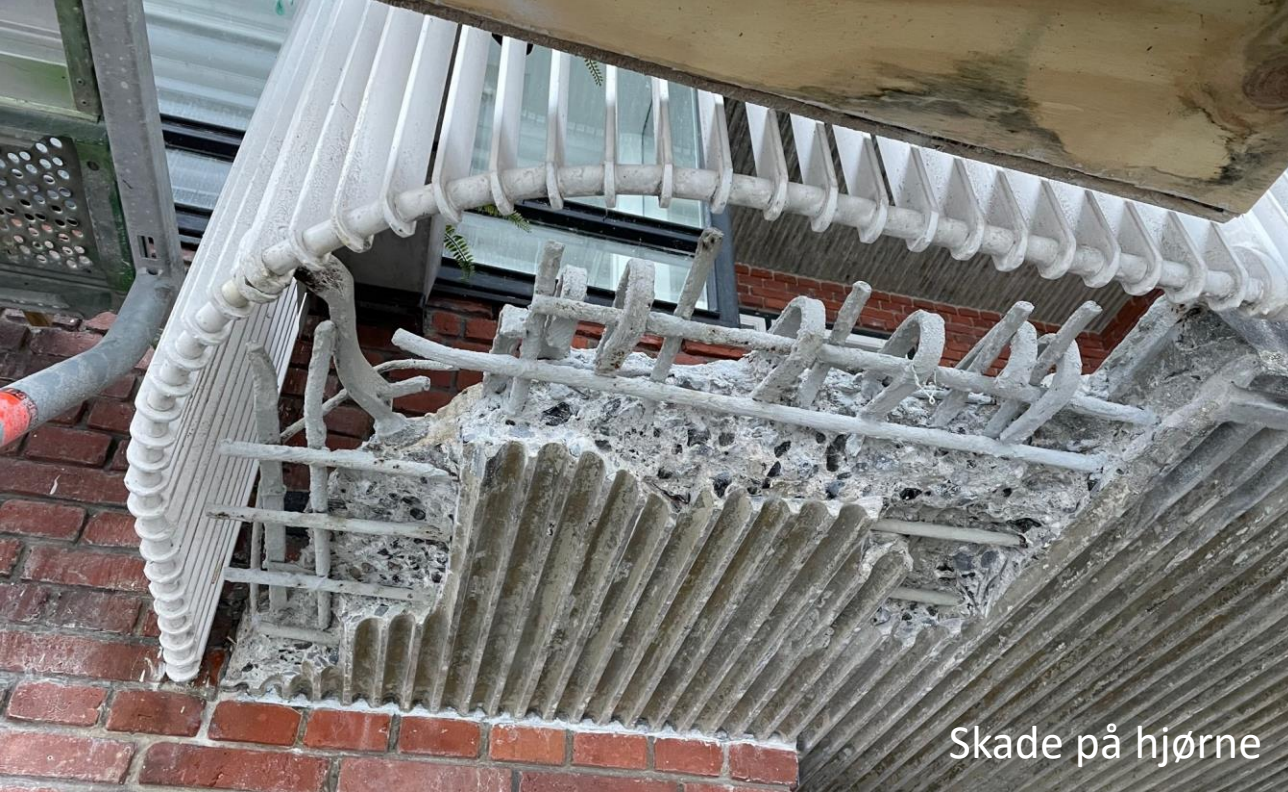
Skade på hjørne

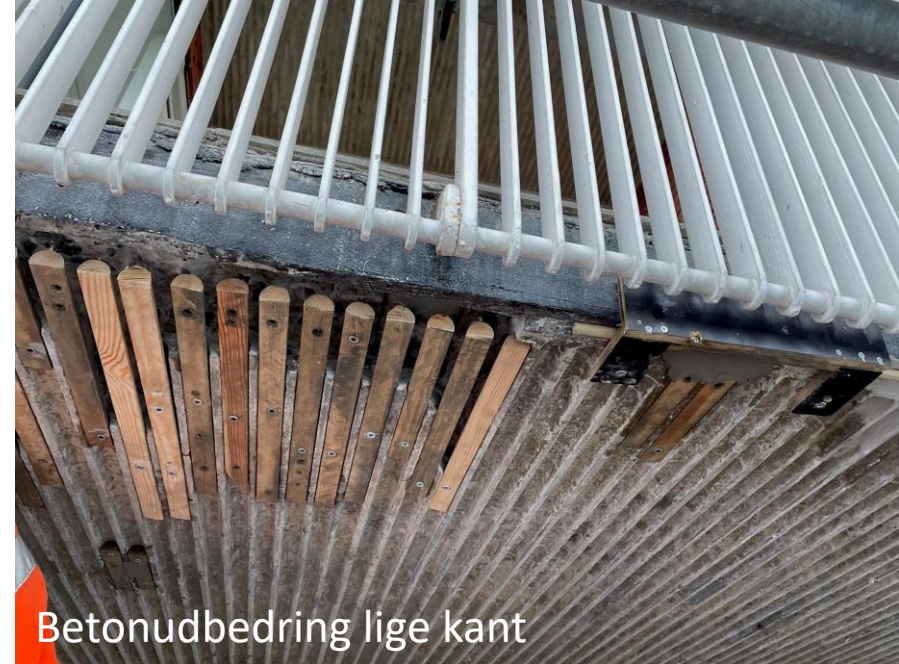
Betonudbedring lige kant

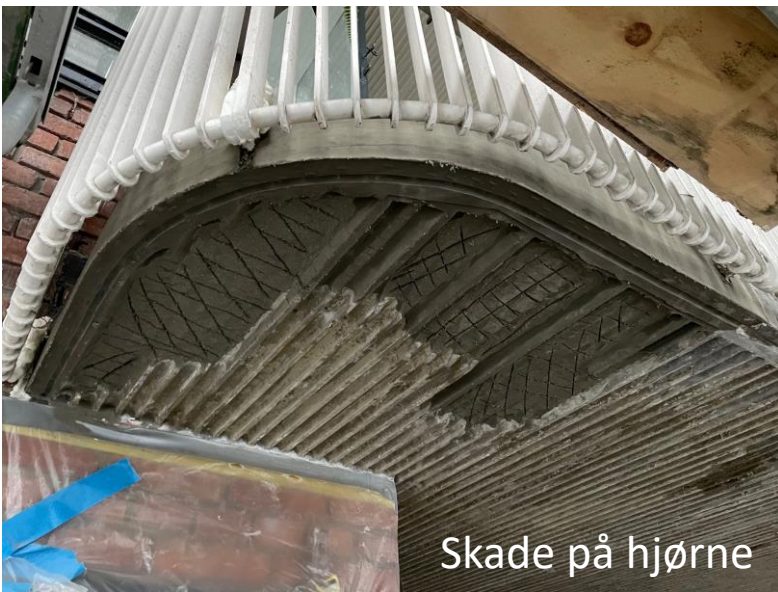
Skade på hjørne

Skade på hjørne efter frihugning: Det har ved de "kendte" skader vist sig, at vi ofte er nødsaget til at fjerne væsentligt mere usund beton før man når frem til sund beton. Her var skadens omfang meget mindre før frihugning og oversiden var umiddelbart intakt.

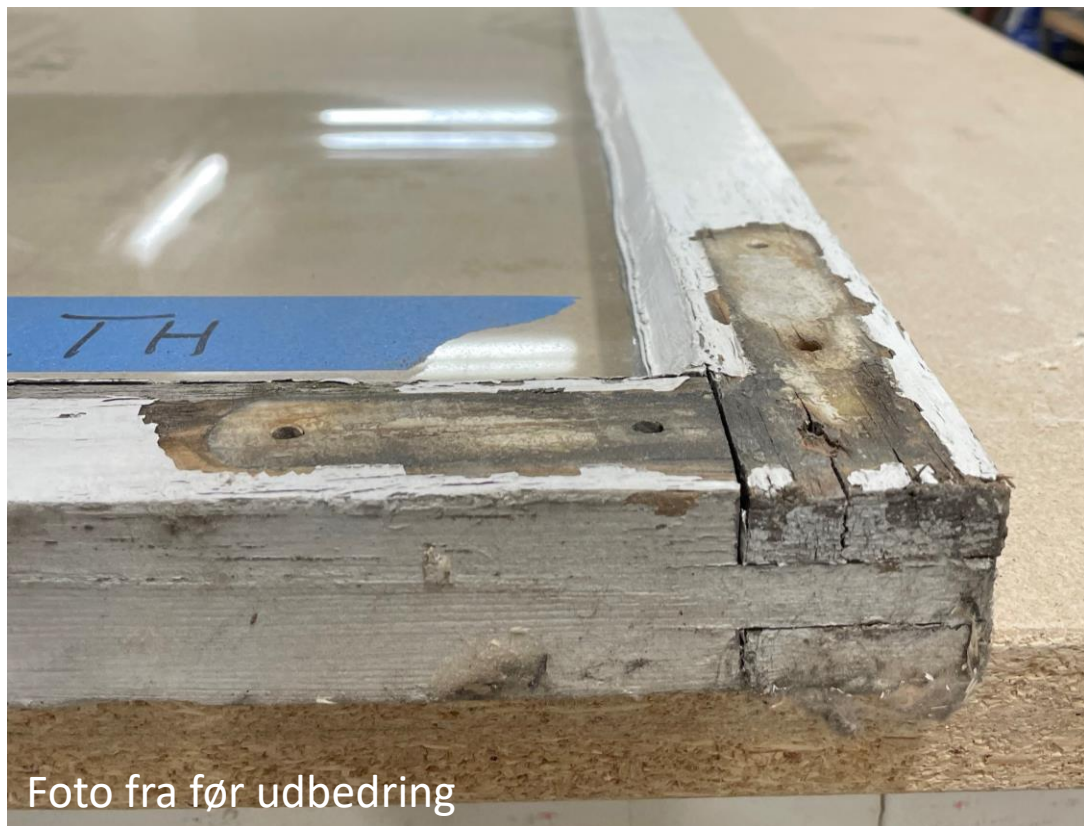
Foto fra før udbedring

Stor ramme aftaget og efterfølgende udbedret på værksted.  
Yderside og kant i dårligere stand end den indvendige side: Omfang har været større end vurderet ved forundersøgelsen. Rammer går nemt fra hinanden når hjørnebånd demonteres og der er råd i både bund- og sideramme.

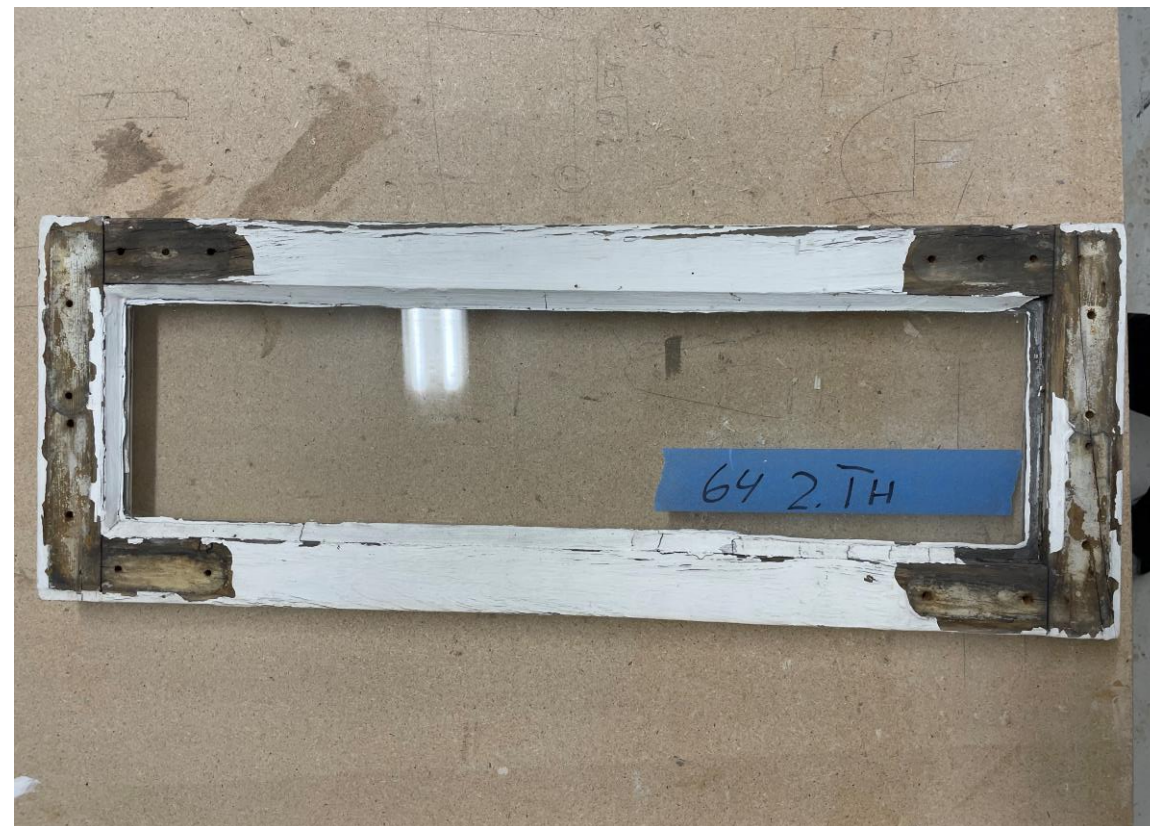
Lille ramme aftaget og kasseret.  
Omfang af råd på yderside, bag de nu aftagede hjørnebånd, langs glasfals samt kant af ramme.  
Omfang er for stort til at reparation er forsvarligt.

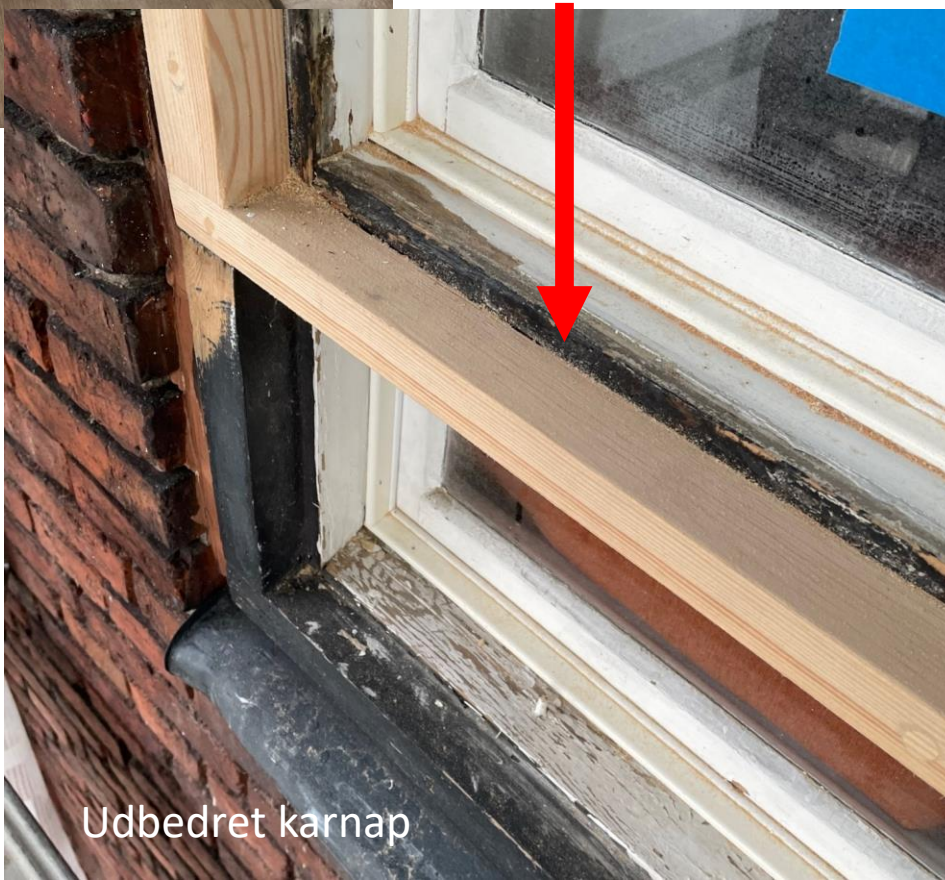
Udbedret karnap

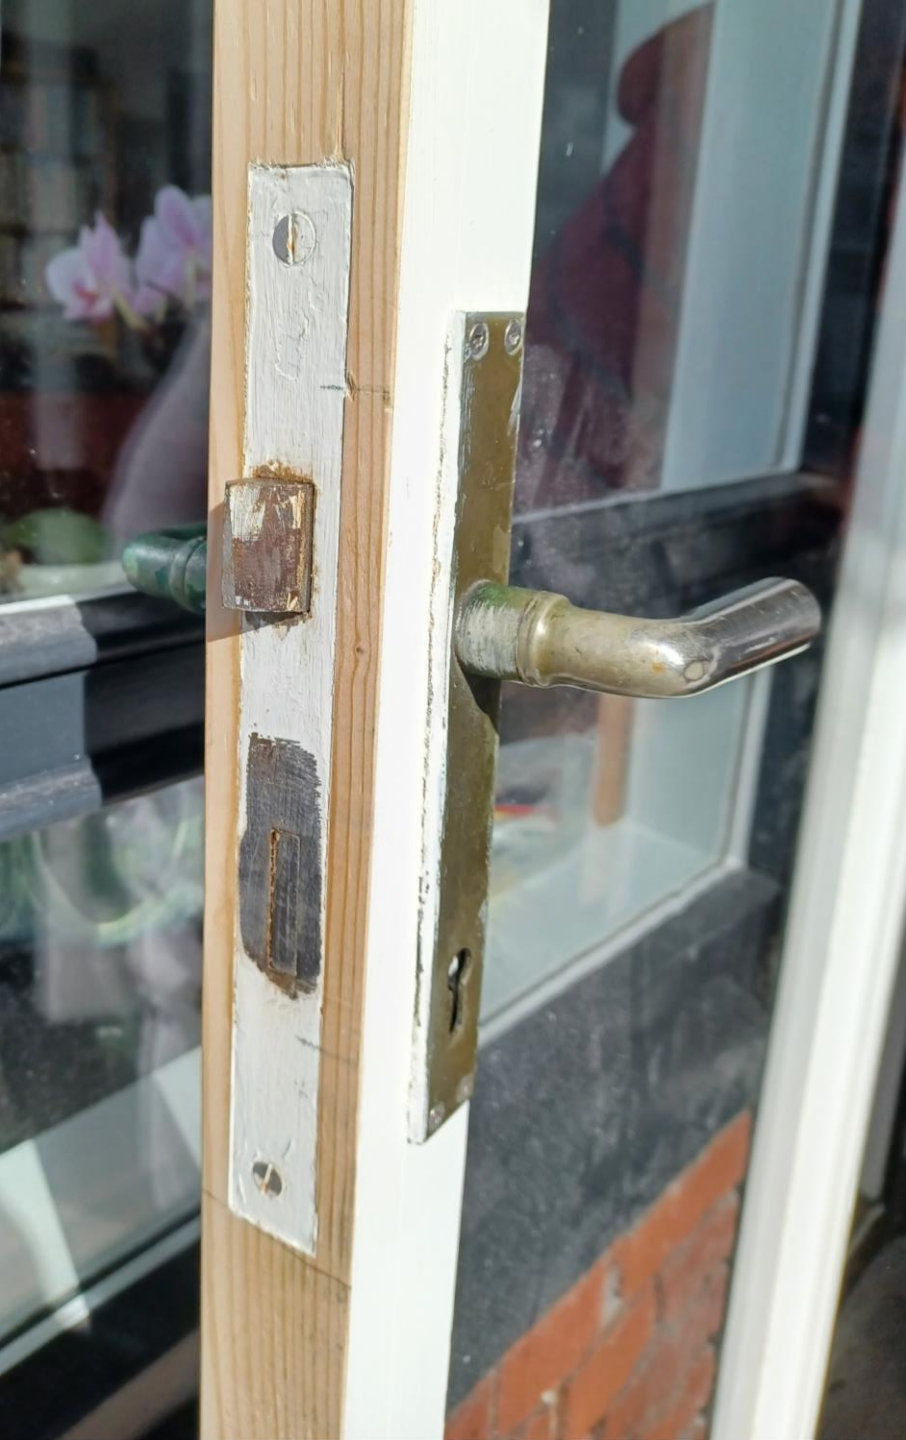
Udbedring af skadet dør, i proces.
