FARVEARKÆOLOGISK UNDERSØGELSE

**VESTERSØHUS**

AUGUST 2019

**KØBENHAVNS KONSERVATOR**  
KUNST & ARKITEKTUR

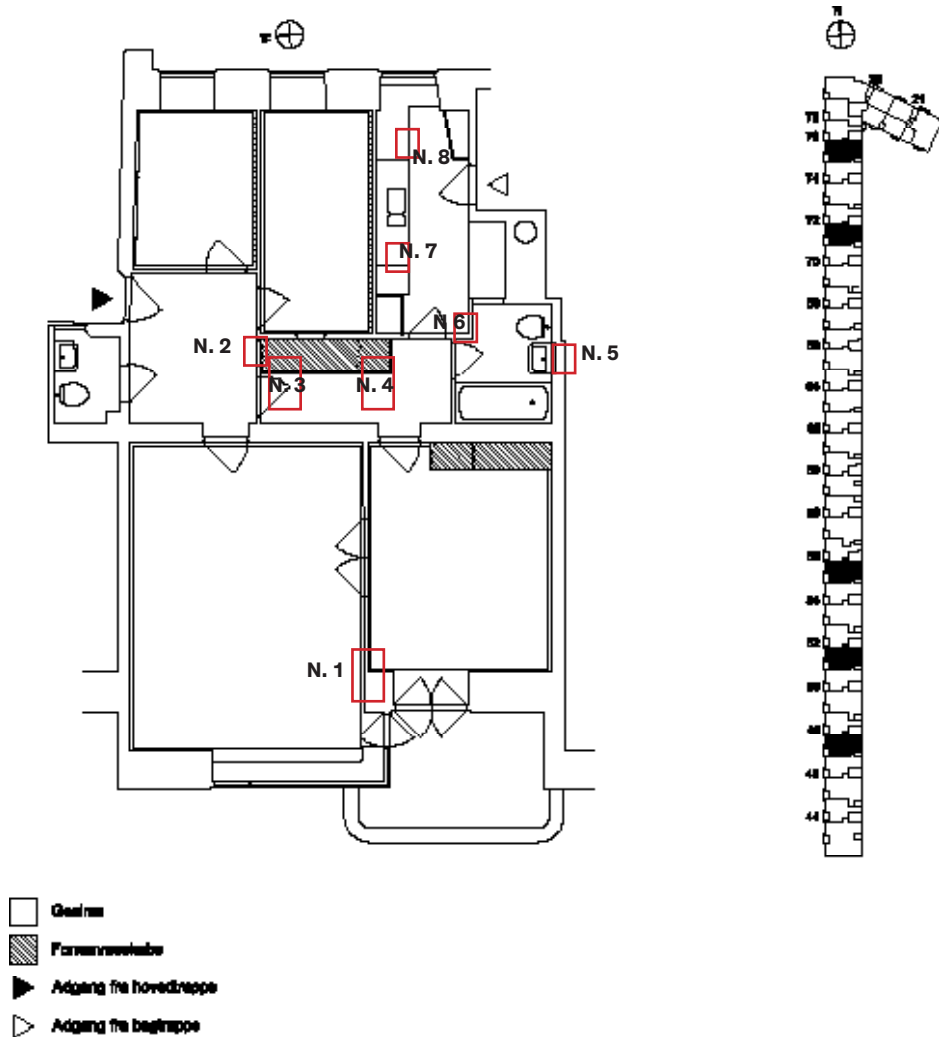
Fig. 1  
Oversigt over undersøgte  
flader.

Undersøgelsen omfatter udvalgte bygningsdele, der er markeret på planen fig. 1.

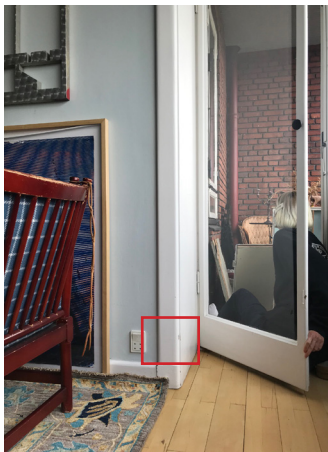
Helhedsbillede

GERICHT OM HJØRNEVINDUE

5. Nuværende hvide farvelag.
4. Lys beige/hvidgullig
3. Lysegrå varm farve
2. Mørk brun, næsten sort
1. Varm grå / sandfarve
0. Bund af træ

LYSNING

5. Nuværende hvide farvelag.
4. Hvid kold farve
3. Lys beige/hvidgullig
2. Lysegrå varm farve
1. Beige/ varm sandfarve
0. Bund er træ

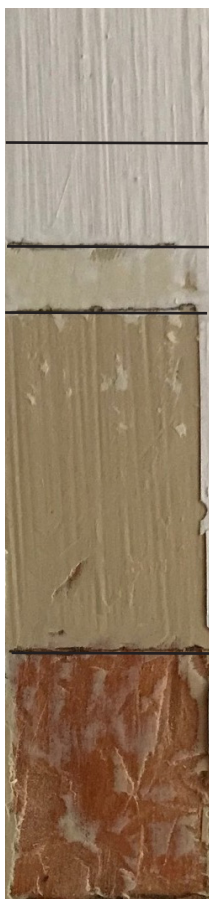
NR: 02

5. Det nuværende hvide malingslag
4. Hvid
3. Lys beige, ligner lysere tone af samme farve som lag 1
2. Lysegrå varm farve
1. Beige / varm sandfarve, påført i to lag. Første malingslag
0. Bunden er træ, ligner det øvrige træ

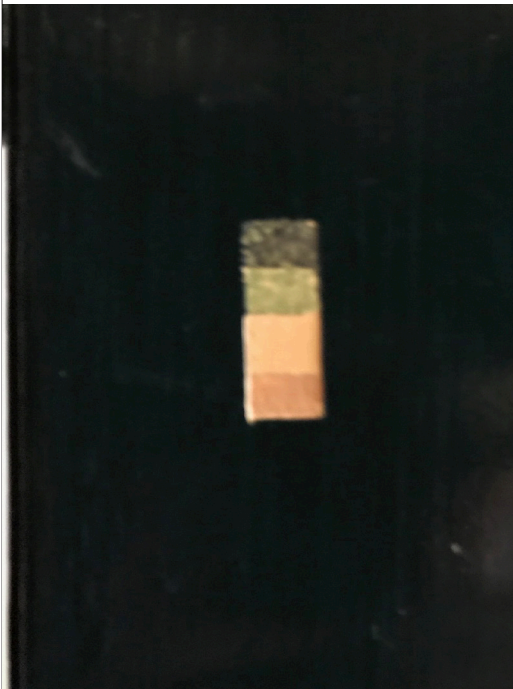
NR: 03

- 3. & 4.** Sandsynligvis to lag af den samme mørke petroleums/marine blå
- 2.** Grøn
- 1.** Beige / varm sandfarve. Første malingslag
- 0.** Bund af træ

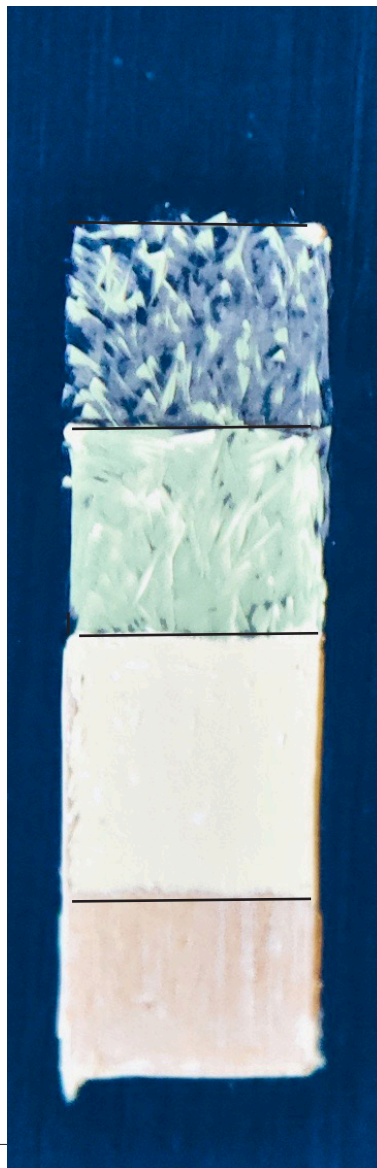
NR: 04

- 3.** Den nuværende hvide maling
- 2.** Lysere tone af samme farve som lag 1.
- 1.** Beige/ varm sandfarve, muligvis påført i to strygninger. Første maling-slag.
- 0.** Bund af træ, umiddelbart ubehandlet fyrretræ/lyst træ.

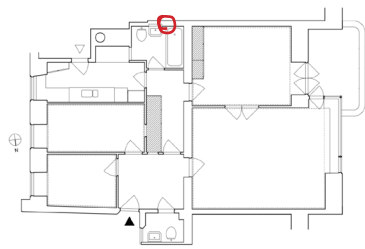
Bygning

0. Bunden er metal
1. Beige/ varm sandfarve
2. Beige / Varm sandfarve
3. Varm lys hvid
4. Lysegrå varm farve
5. Hvidt lag
6. Nuværende hvidt lag, som 5

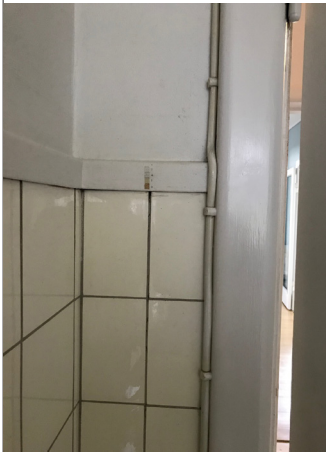
Helhedsbillede

4. Nuværende hvide maling
3. Lys gullighvid
2. Lysegrå varm farve
1. Beige/varm sandfarve
0. Bunden af træ, sandsynligvis fyrretræ, muligvis med rester af en tynd lys grå stryging.

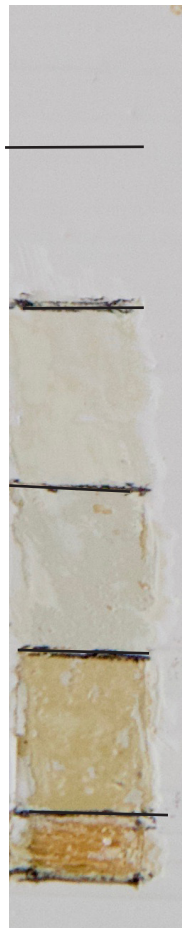
NR: 07

5. Nuværende hvidt farvelag
4. Lys gullighvid/beige
3. Lys gullighvid/beige
2. Lysegrå varm farve
1. Beige/varm sandfarve
0. Bunden er træ, ligner fyrretræ

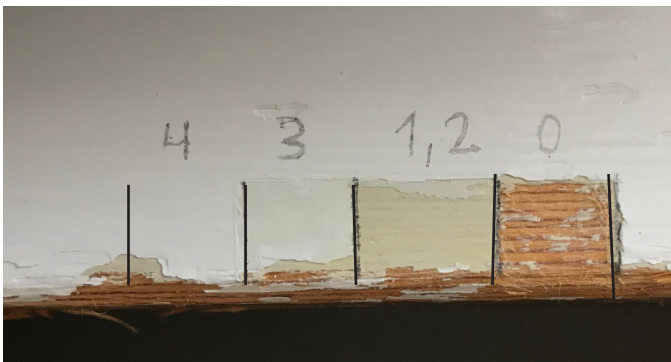
NR: 08

0. Bund træ, ligner fyrretræ
1. Beige/ varm sandfarve
2. Lysegrå varm farve
3. Lys gullighvid/ beige
4. Nuværende hvid farve.

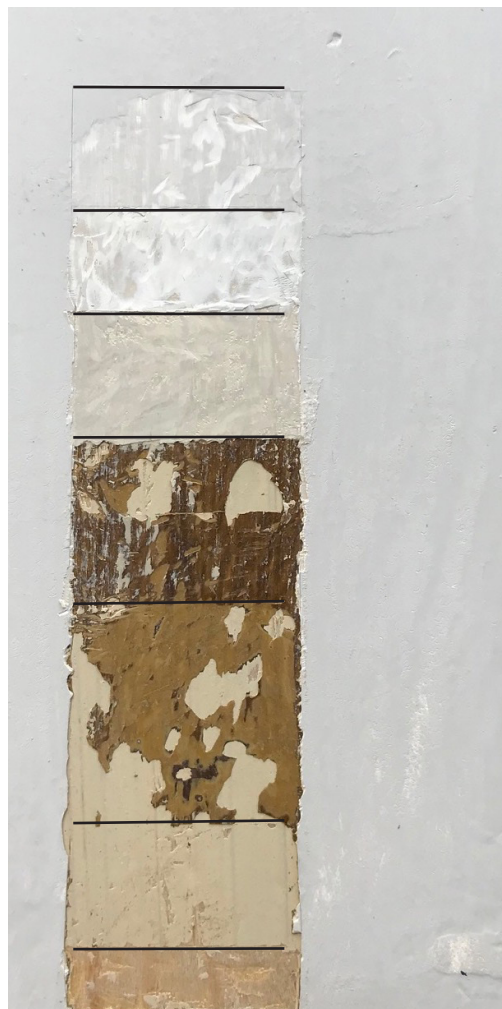
8. Nuværende meget lys grå, næsten hvid
7. Meget lys grå
6. Hvid kold farve
5. Lys beige
4. Mørkebrun, øverste lag i en ådring (?)
3. Varm okkerbrun, nederste lag i en ådring (?)
2. Mørkebrun, næsten sort tyndt lag meget svær at afdække og se på afdækningen.
1. Beige /varm sandfarve
0. Bund af træ, muligvis med en tynd stryging

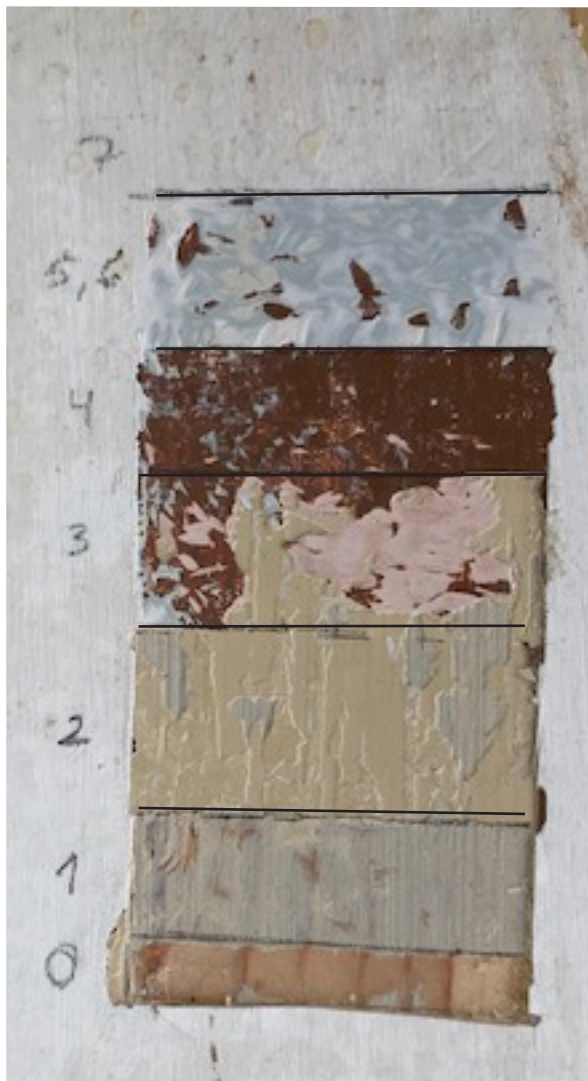
7. Hvid, nuværende (overfladen er dog blevet slebet ned)
6. Lyseblå
5. Lys beige
4. Mørk rødbrun
3. Lyserød
2. Beige/ varm sandfarve, påført i to lag
1. En lys grå stryging der kan være en understrygning, grundering.
0. Bund af træ

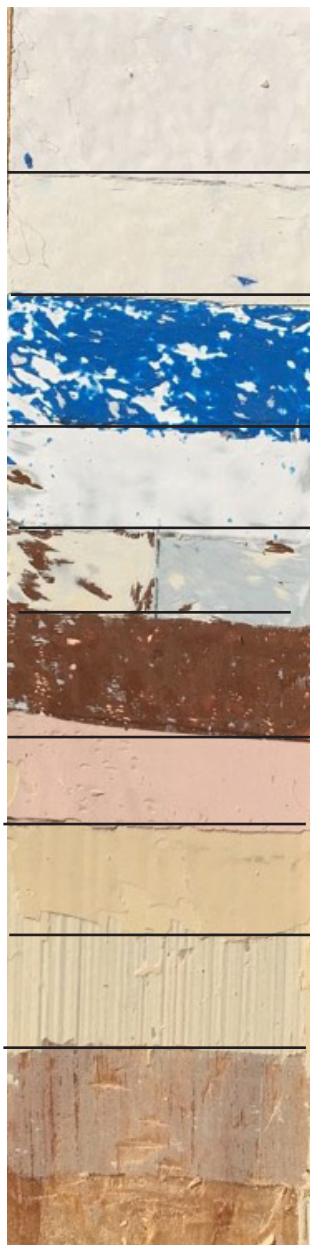
12. Nuværende hvid farve (Lag 11 og 12 er muligvis det samme)
11. Meget lys grå, nærmest hvid
10. Varm hvid
9. Blå, koboltblå
8. Hvid kold farve
7. Lyseblå
6. Lys beige
5. Mørk rødbrun
4. Lyserød
3. Beige/ varm sandfarve, i to lag
2. Lys beige med grønlig tone
1. En lys grå strykning der kan være en understrykning, grundering.
0. Bund af træ
